Demontage des Seitenspiegels beim Vito W 638

Ein Bericht von: Musician, vom 26.08.2005

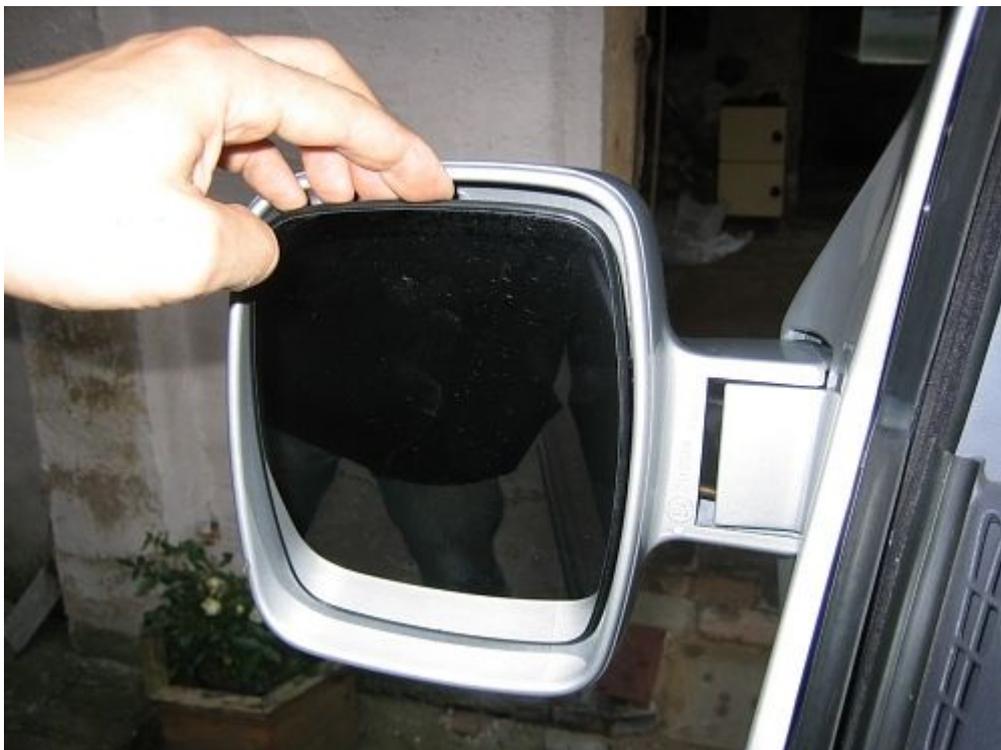
Als erstes wird das Spiegelglas demontiert, das nur auf den Stellmotor geclipst ist.
Einfach mit der Hand oben oder unten das Glas langsam(!) nach innen drücken und dann an der herausstehenden Seite aus dem Clip herausziehen. (Bild 1)

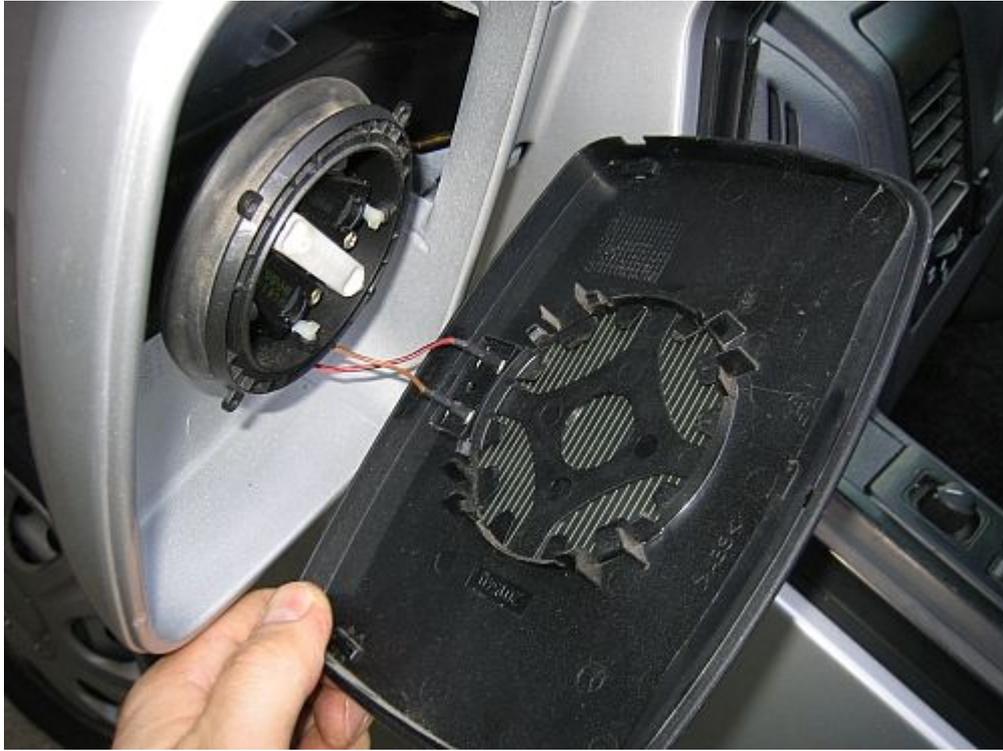
Aber aufpassen: Hinten sind die Drähte für die Scheibenheizung dran, die nicht sehr lang sind.
Die Stecker abziehen. (Bild 2)

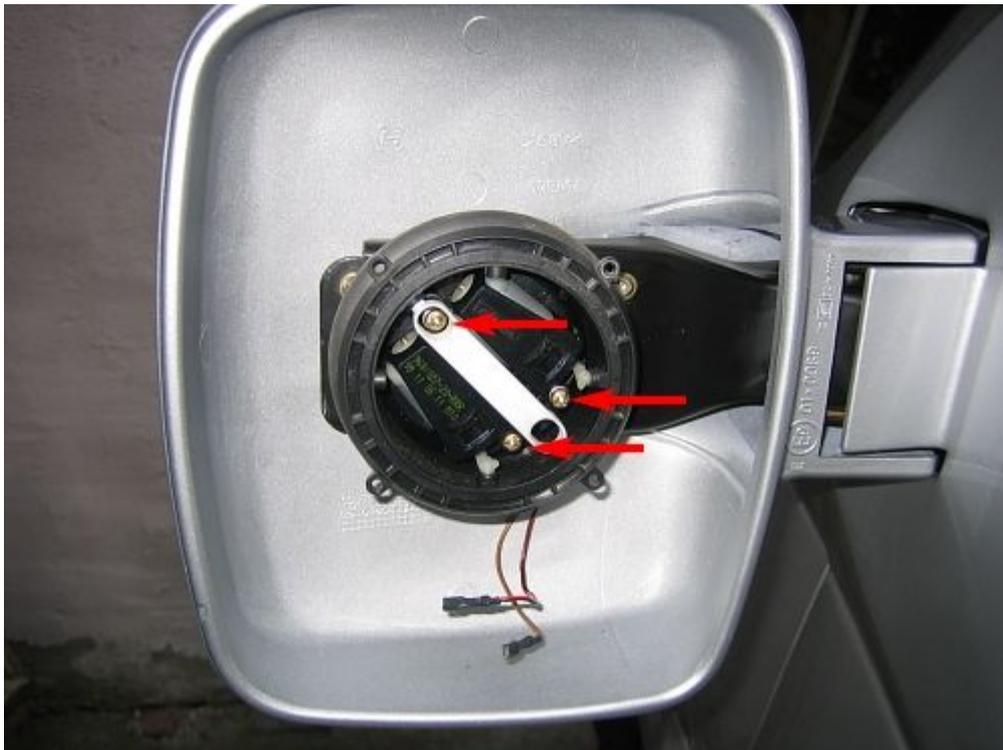
Die Stellmotoreinheit ist mit 3 Schrauben befestigt (Bild 3)

Je nach Ausführung Torx 10 oder Kreuzschlitz.
Die Schrauben herausdrehen. Sie müssen nicht komplett aus der Motoreinheit entfernt werden.
Dann den 3-poligen Stecker abziehen.
Es geht ein bißchen mühsam, er ist mit 2 Nasen gesichert. (Bild 4)

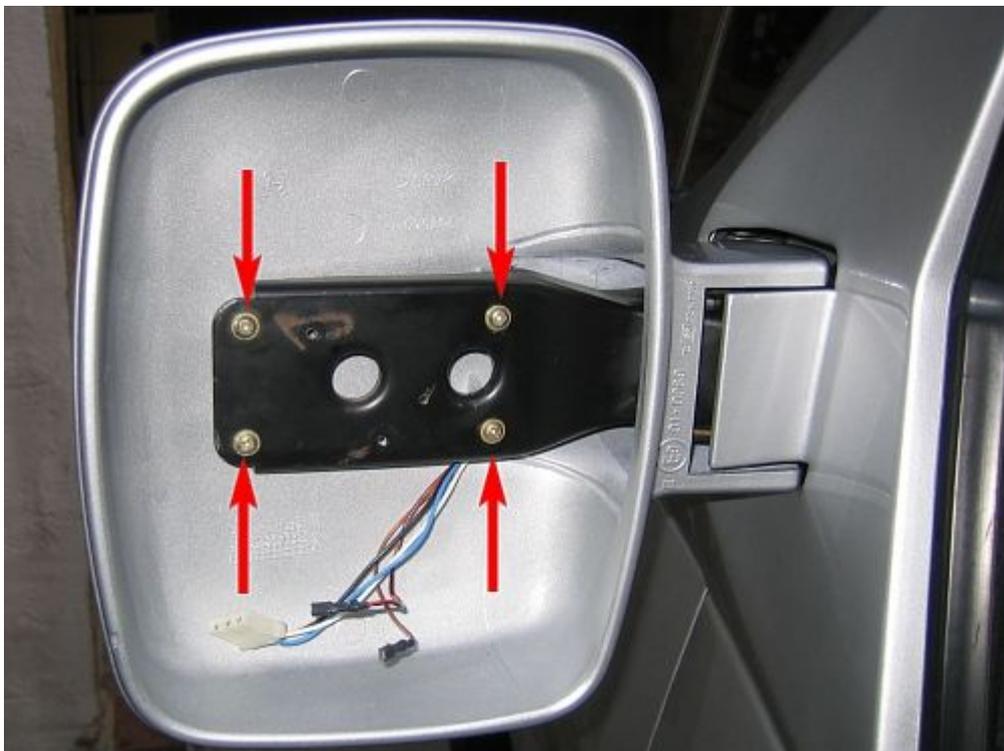
Nun kommt man an die 4 Kreuzschlitzschrauben heran, die die Spiegelschale am Metallarm halten.
Diese lösen und die Schale abnehmen. (Bild 5)

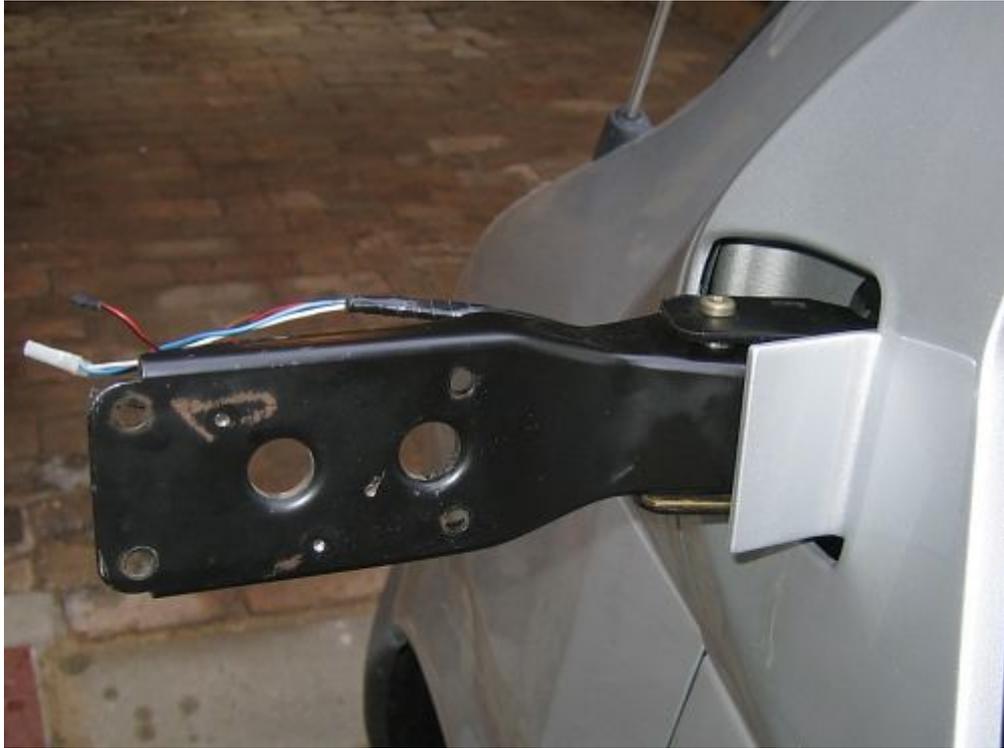
Jetzt kommt der Moment, wo man entweder Glück hat und das Kabel ist einfach lose verlegt,
(Bild 6)

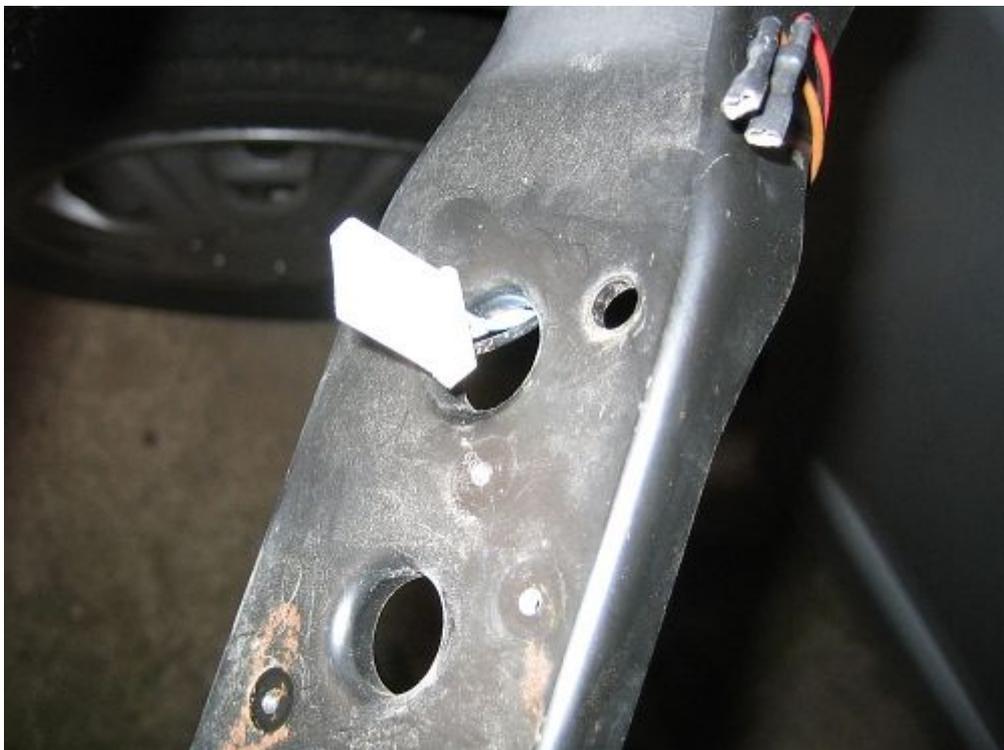
oder man hat nicht so viel Glück und das Kabel einschließlich Stecker läuft durch die Löcher im Metallarm. (Bild 7)

Aber keine Panik!
Man kann (zumindest bei sommerlichen Temperaturen) den Stecker mit einer Zange soweit

zusammen drücken, daß er durch die Löcher paßt und trotzdem keinen Schaden nimmt.
Weiter geht es mit dem Abbau des Spiegelhalters.
Innen an der Tür sind 2 große Kreuzschlitzschrauben, die alles halten. (Bild 8)

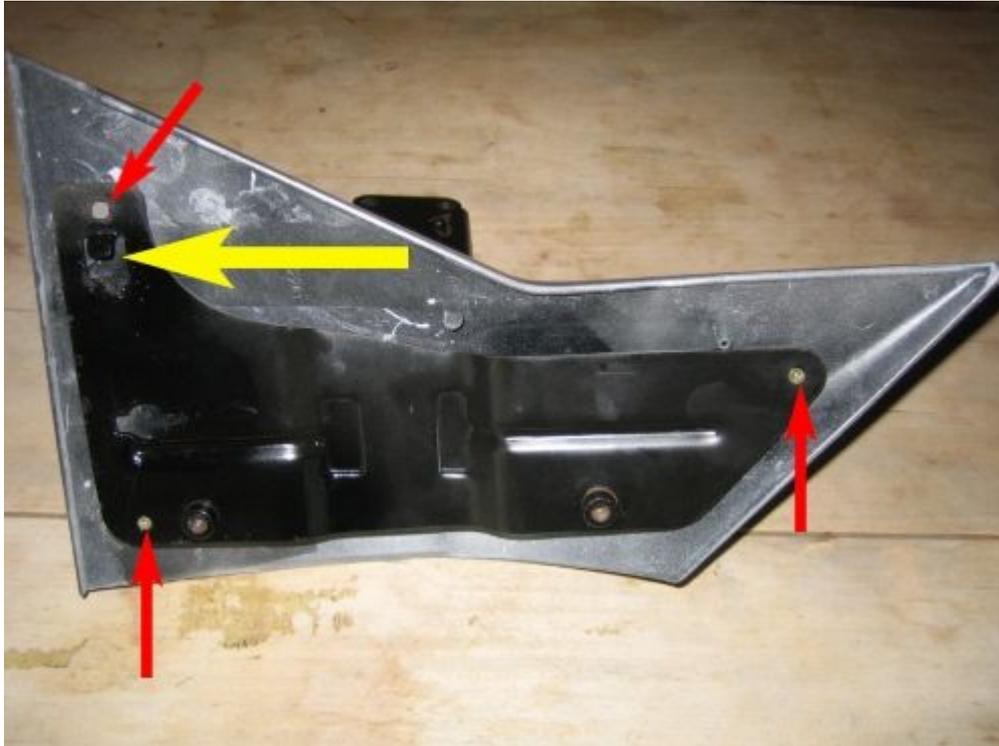
An der Halterungsplatte befindet eine Moosgummi Auflage.

Diese vorsichtig entfernen und man erkennt die 3 kleinen Kreuzschlitzschrauben, mit denen die Plastikverkleidung am Halter befestigt ist. (Bild 9)

Diese Schrauben lösen und die Verkleidung ist ab.
Bild 9 zeigt auch den Haken (gelber Pfeil), der in die Aussparung an der Tür eingehakt ist
(Bild 10, ebenfalls gelber Pfeil)

Dabei den Spiegel durch das offene Fenster festhalten, weil er nach dem Lösen der Schrauben nur noch an einem Haken hängt, der sich an der Halterung befindet. (siehe auch Bild 9 und 10)
